# スクールバス、ルーフ換気扇 防錆施工作業例

2021/10/10

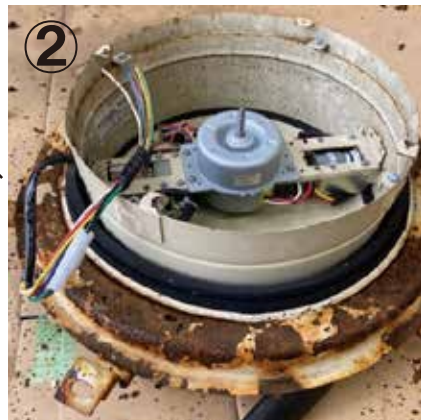
②

②モーター内部に水が入り、新品と交換しました。

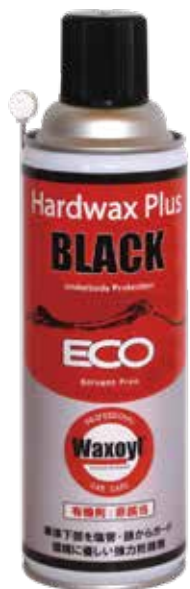
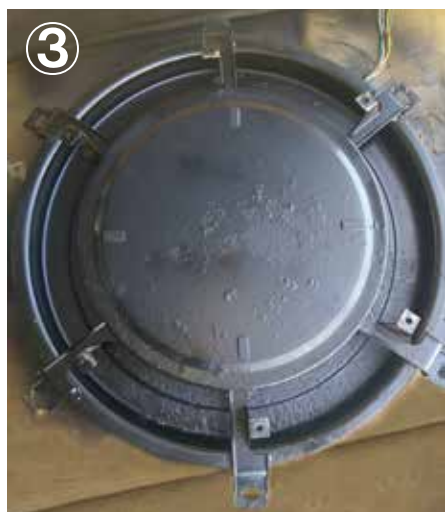
③

③外カバーはサビ発生、取り外し後に防錆剤（環境に配慮、低臭、乾燥の早い）**Hardwax Plus BLACK**（エアゾールタイプ）を施工しました。

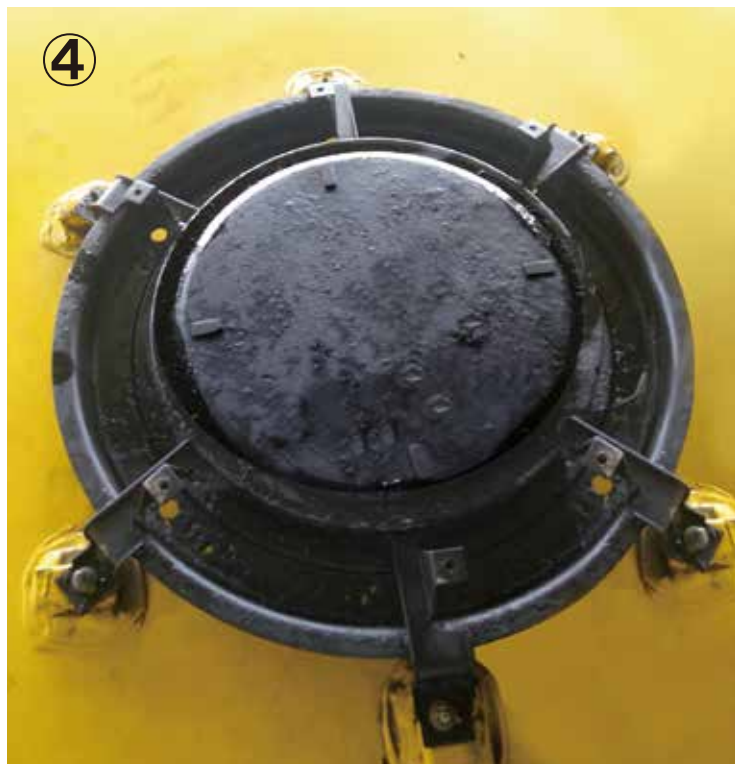
④

④防錆剤乾燥後、カバーを元の位置に取り付けて作業終了です。
